Relevamiento e inventario de bienes muebles eclesiales en la ciudad de Salta

Valoración y características

Resumen

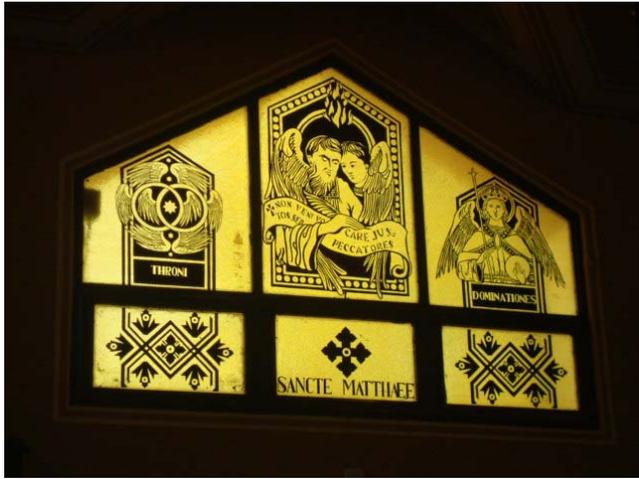
trabajos plenamente artesanales, como los originales vitrales (Fig. 1), en vidrio catedral (material de bajo costo) color amarillo, combinados con dibujos a mano realizados en pintura esmalte negra, con un resultado final de relevante valor artístico.

Fig. 1 . Iglesia de la Medalla Milagrosa. Vitrales en paredes interiores de la nave.

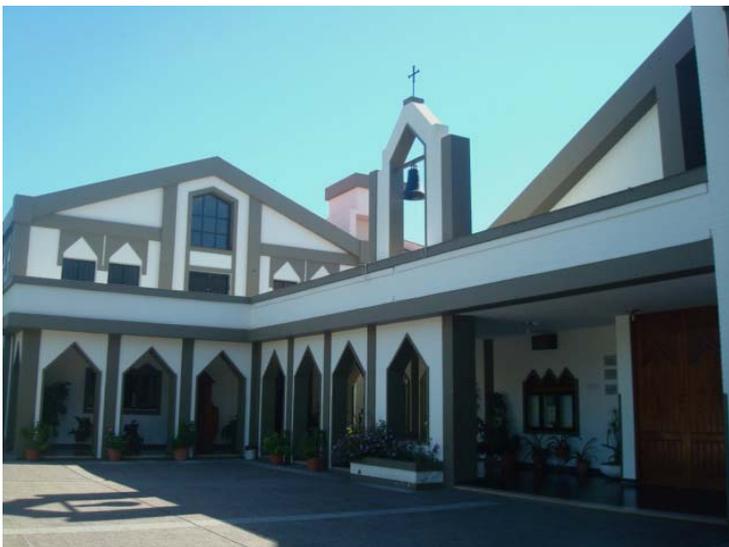
El exterior de la iglesia se desarrolla en líneas rectas (el mismo criterio que rige el diseño interior). Una serie de arcos apuntados definen las galerías exteriores. La entrada al patio delantero se encuentra resguardada por rejas de hierro. Una espadaña con campana preside el acceso principal al templo (Fig. 2).

Fig. 2. Iglesia de la Medalla Milagrosa. Vista del acceso sobre el lado izquierdo.

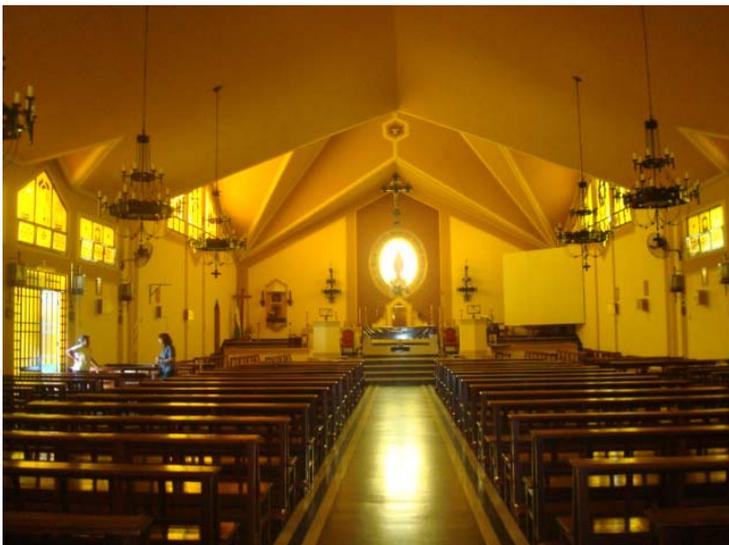
presente en la parte posterior de la imagen de la Virgen de la Medalla Milagrosa (Fig. 3). Este diseño, con arcos apuntados, rige toda la composición. Las líneas curvas solo aparecen en la representación de la Virgen que preside la nave,

detrás del retablo, conformada por un paño vidriado fijo, por delante del cual se encuentra la escultura. La composición es simétrica a ambos lados de este sector central.

Fig.3. Iglesia de la Medalla Milagrosa. Interior.

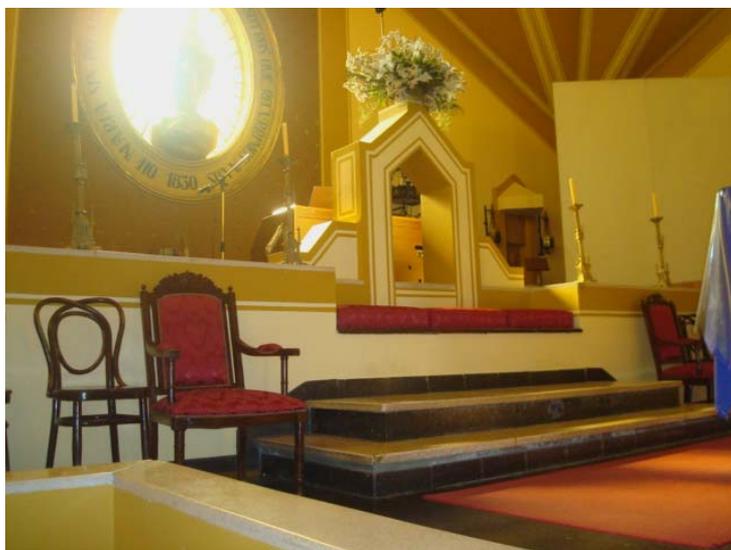
En la cabecera de la nave se encuentra el altar, dos púlpitos (uno a cada lado) y por detrás el retablo, de un solo cuerpo, todos realizados en mampostería. A ambos lados del retablo se han ubicado en forma lineal y también simétricamente, los muebles de asiento (Fig. 4). Sobre el muro posterior se encuentran — dispuestos a ambos lados de la imagen de la Medalla Milagrosa y compartiendo el mismo diseño— el Sagrario, a la izquierda, y la Pila Bautismal, a la derecha. Dos faroles de hierro acompañan a cada lado la imagen de la Medalla Milagrosa.

Fig. 4. Iglesia de la Medalla Milagrosa. Retablo.

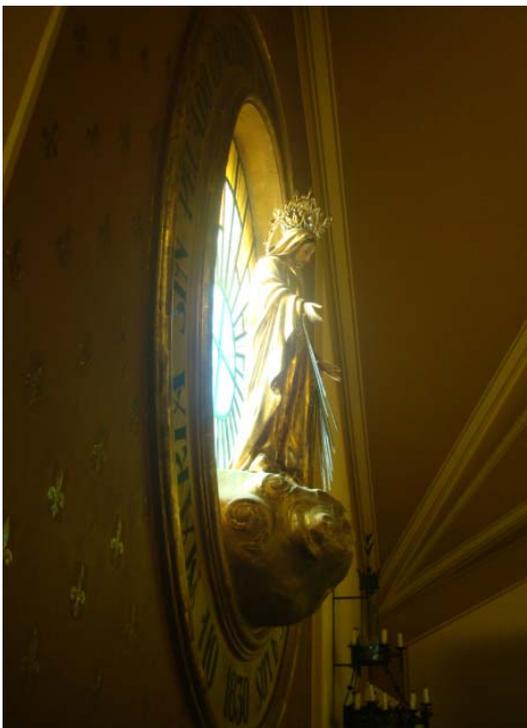
Encontramos en particular sumamente interesante la composición que representa la imagen de la Medalla Milagrosa: una escultura junto al vitral conforma la imagen (Fig. 5). La escultura representa a la Virgen María mirando hacia abajo, con los brazos abiertos, según aparece en la medalla original. El vitral,

por detrás, en color ámbar y transparente, completa la composición. Este recurso, frecuente en el estilo barroco, permite la iluminación solar natural desde la parte posterior de la escultura. La imagen aparece de pie sobre la representación de una nube.

Fig. 5. Composición integrada por escultura y vitral representando la imagen de la Medalla Milagrosa.

La imagen de María, escultura de bulto entero, presenta vestiduras doradas, sugiriendo toda la composición que se trataría de una medalla de oro. La cara y manos de la imagen muestran encarnado en color natural. La representación de María es completamente figurativa (naturalista y no abstracta), con corona fitomorfa culminando en un medallón frontal con gema transparente (de vidrio o cuarzo). Completa la imagen la aureola con pequeñas lámparas de instalación eléctrica y las 12 es-

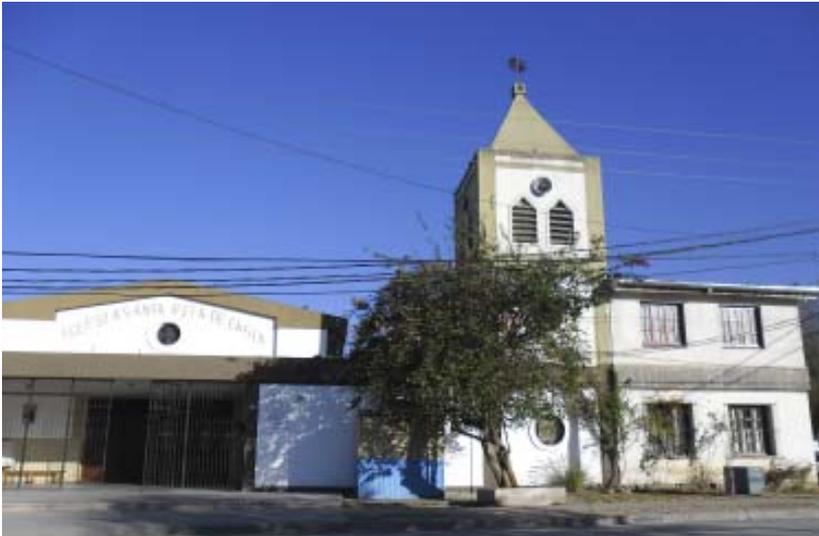
Otro caso interesante, desde el punto de vista del diseño y el arte contemporáneos, representa la Iglesia Santa Rita de Cassia. La fachada de la iglesia, de líneas rectas, combina aventanamientos de formato cuadrangular, otros en arco rectilíneo apuntado, y ventanas

de formato circular, llamadas «ojo de buey» (Fig. 6). Una torre de tres cuerpos aparece anexada al edificio de la casa parroquial. A un costado del acceso principal se ubica una planta conocida como «Santa Rita» completando la referencia al nombre de la parroquia.

Fig. 6. Iglesia Santa Rita de Cassia. Fachada.

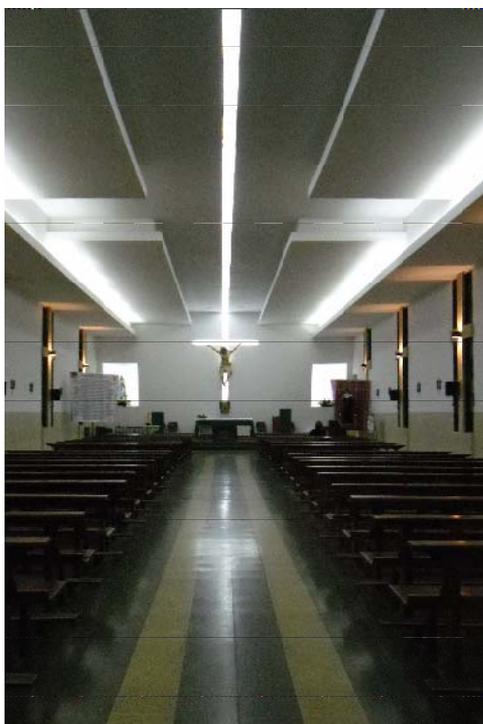
El diseño interior de la única nave presenta el volumen integrado por planos superpuestos en distintos niveles. Se destaca el original formato de su cielorraso, de líneas rectas, realizado en placa de yeso. Este se integra al diseño lumínico, el cual consiste en líneas de ilu-

minación que, provenientes del techo, descienden por la pared de la cabecera de la nave formando una cruz de luz (Fig. 7). Las ventanas rectangulares presentan diseño en forma de cruz, con una lámpara central en cada una y paños de vidrio que completan su composi-

Fig. 7. Iglesia Santa Rita de Cassia. Diseño lumínico en el interior de la nave.

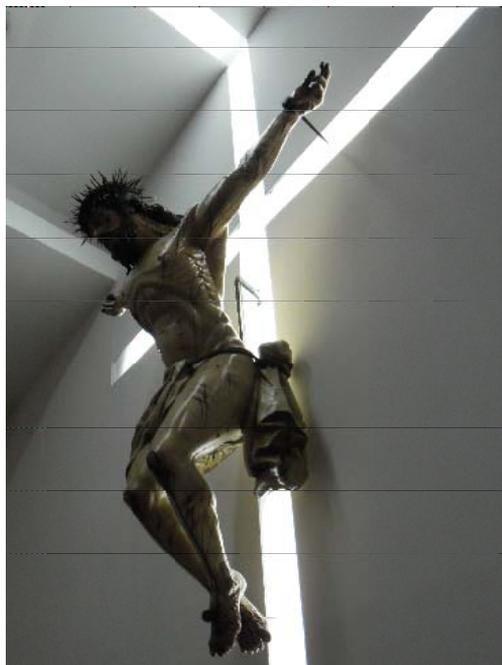
El cielorraso culmina y se integra con la gran cruz de luz sobre la que aparece suspendida la imagen de Cristo Crucificado (imagen de tres clavos). Según lo expresado en la entrevista con el Padre Sévola, se trata de una talla realizada en telgopor por el artista boliviano Marcelino Mamaní. De importantes dimen-

siones (el Cristo alcanza los 2 m de alto y 1,40 m de ancho), y encarnada en pasta, sumamente expresiva, la conmovedora imagen de Cristo Crucificado preside la nave con gran presencia (Fig. 8). La expresión se subraya con la sangre que mana de las heridas de la Pasión, la representación de los golpes y latigazos, los clavos de hierro y la corona de espinas, de gran realismo. El paño de pureza, sostenido por cordón, se pliega en el frente y a los lados.

Fig. 8. Iglesia Santa Rita de Cassia. Cristo crucificado, en cabecera de la nave.

Este Cristo presenta algunas distorsiones anatómicas, las cuales se corresponden con el expresionismo que caracteriza la composición.

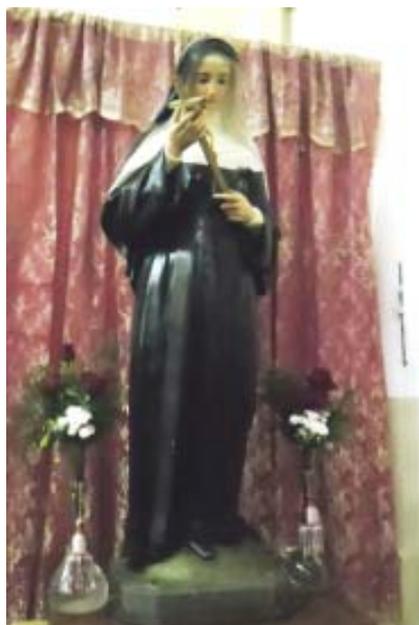
En esta iglesia también encontramos una interesante imagen de Santa Rita de Cassia (Fig. 9), de pie, sosteniendo la cruz, proveniente de Italia, traída especialmente por Mons. Blanchoud y el Padre Lira, según lo expresado en la entrevista al P. Sévola. De la observación

directa de esta imagen para su relevamiento, se desprende que se trata de una escultura hueca por dentro, posiblemente realizada en molde con bizcocho cerámico fino o cartapesta, con terminación en pasta. Presenta acertada policromía y encarnado expresivo.

Fig. 9. Imagen de Santa Rita de Cassia ubicada en el interior de la nave.

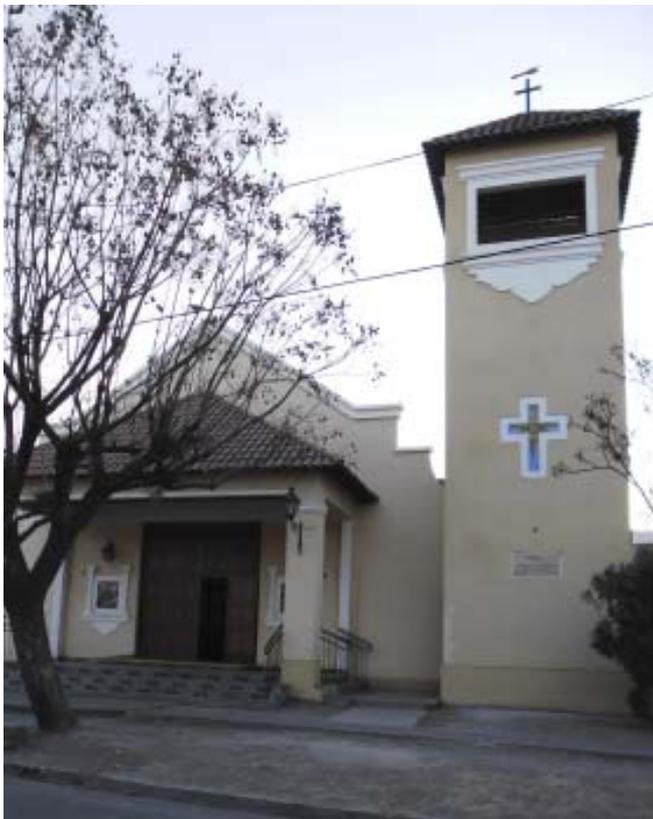
Fig. 10. Iglesia del Señor y de la Virgen del Milagro. Fachada mostrando el acceso y la torre.

La entrada al templo está compuesta por un atrio techado con tejas coloniales, que se encuentra en un desnivel al que se accede por cuatro escalones. El techo apoya sobre dos pilares frontales y dos pilastras posteriores adosadas al muro. La construcción presenta un frontispicio de líneas mixtas detrás del atrio.

La torre campanario, de diseño austero, presenta en la parte superior una ventana enmarcada con molduras. En la parte media

se encuentra una cruz de cerámica policromada. La cubierta de la torre posee el mismo diseño del atrio, integrando toda la composición (Fig. 10).

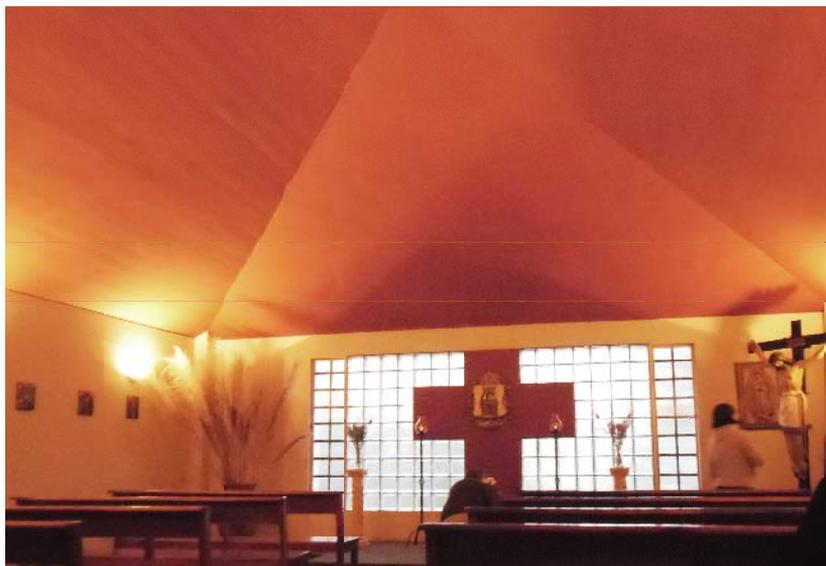
El templo tiene también una capilla lateral de diseño contemporáneo (Fig. 11) para adoración del Santísimo.

Fig. 11. Iglesia del Señor y de la Virgen del Milagro. Interior.

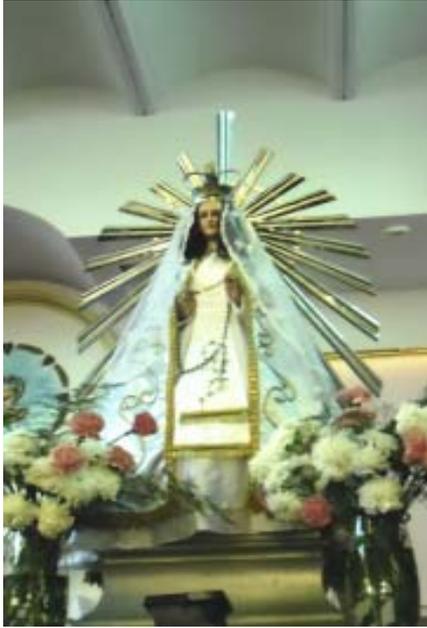
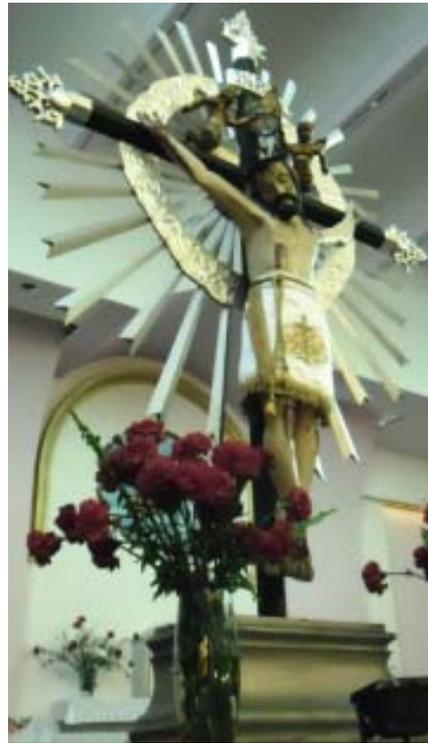
En la cabecera de la nave encontramos las imágenes del Señor y la Virgen del Milagro (Figs. 13 y 14). La Virgen, representada en imagen figurativa, policroma, vestida, sin cuerpo. Construida sobre armazón de yeso. Por detrás presenta resplandor y corona en alpaca. Vestido de raso blanco y manto celeste bordado. Debajo del vestido tiene una media luna en yeso policromado. El Cristo Crucificado (Señor del Milagro) representa a Cristo muerto, imagen de tres clavos, con la cabeza inclinada sobre el hombro derecho. Paño de pureza en tela blanca bordada. Encarnado sobre yeso. Por detrás presenta también resplandor realizado en alpaca, sobre cruz de madera con cantoneras también en metal, y ángeles con terminación en pátina dorada. Ambas imágenes fueron realizadas por Vicente Juárez.

Figs. 13 y 14. Imágenes de la Virgen y del Señor del Milagro, ubicadas en el interior de la nave de la iglesia.

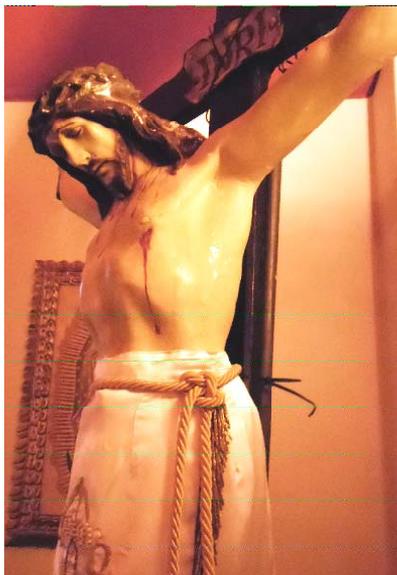
devocional para los feligreses de la parroquia, del mismo modo que el Cristo Crucificado que se encuentra en la capilla (Fig. 15), cuya adquisición posee una interesante historia. Según lo expresado por el P. Fleckenstein, este Cristo fue encontrado abandonado en el baldío de una empresa funeraria y llevado a la parroquia, donde se encargó la restauración de sus manos y pies, a Vicente Juárez. Se trata de una expresiva imagen de Cristo muerto, con la cabeza inclinada hacia adelante, realizada en yeso encarnado; el paño de pureza es de raso blanco, terminado en flecos, con cordón dorado. La escultura apoya sobre una cruz de madera lusturada.

Fig. 15. Cristo Crucificado ubicado en el interior de la iglesia.

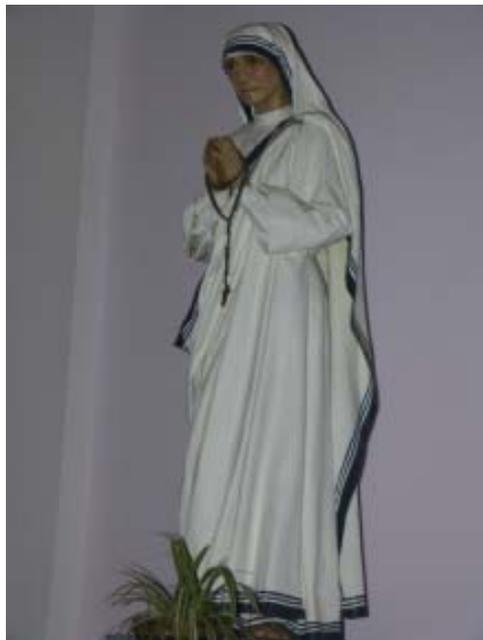
La expresiva imagen de la Madre Teresa de Calcuta (Fig. 16), con las manos juntas en actitud orante, portando el Santo Rosario, viste el hábito de la Orden en tela encolada. Escultura de bulto entero, con su cara y manos en cerámica, con acertada policromía. La imagen está armada sobre estructura de madera.

Fig. 16. Escultura de la Madre Teresa de Calcuta ubicada en el interior de la iglesia.

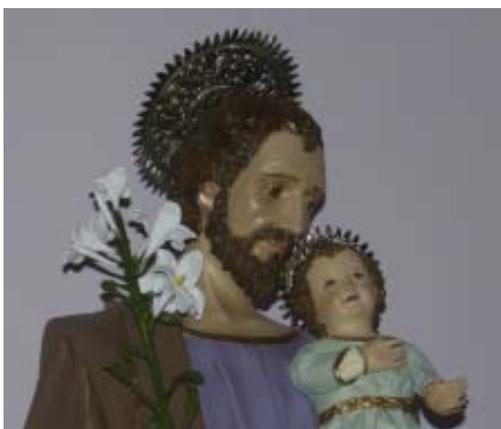
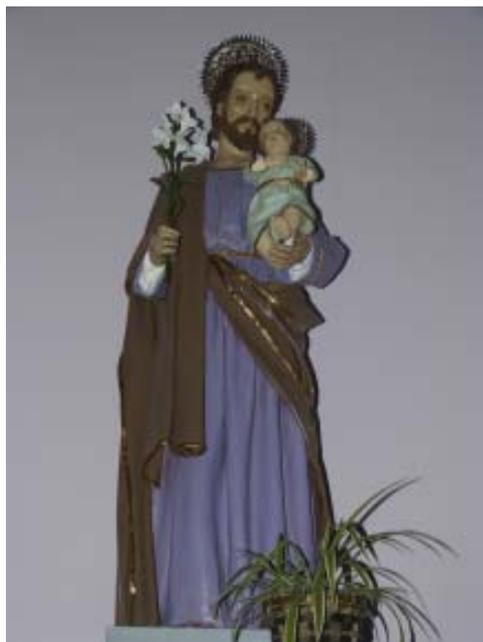
La imagen de San José (Figs. 17 y 18) representa al santo con el Niño Jesús en brazos y la vara de azucenas blancas en su mano derecha. Ambos portan aureolas de chapa dorada. El santo viste hábito de tela encolada. Se trata de una escultura de bulto entero, con cara y manos realizadas también en cerámica, con acertada policromía, del mismo modo que la imagen de la Madre Teresa.

Figs. 17 y 18. Escultura de San José con el Niño, ubicada en el interior de la nave de la iglesia.

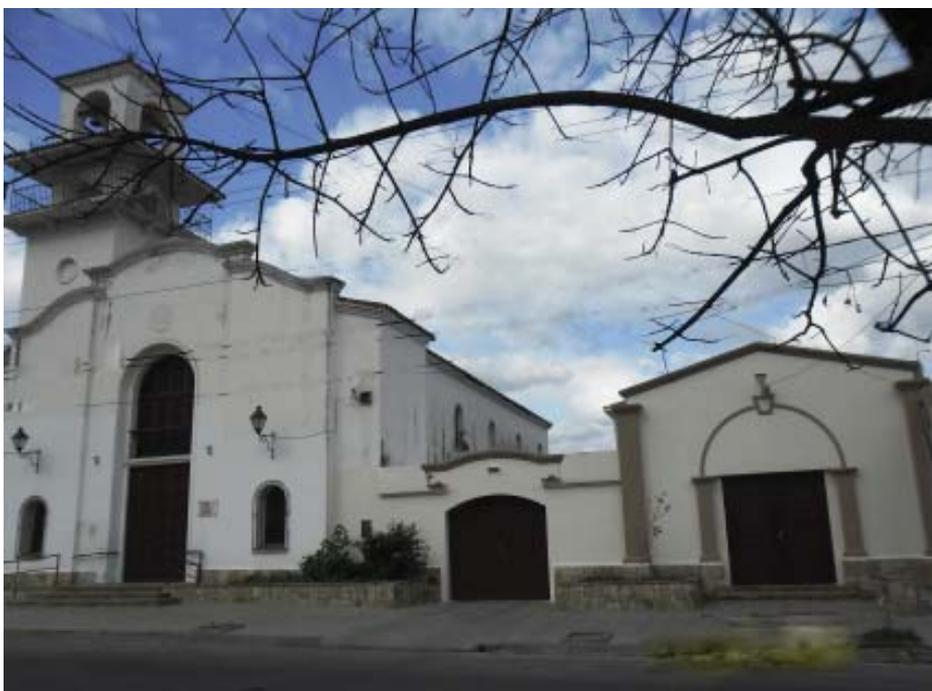
Fig. 19. Iglesia de Nuestra Señora del Rosario. Fachada.

El edificio se encuentra en proceso de restauración. La fachada, de estilo neocolonial, presenta un diseño de líneas puras y equilibradas. El frente avanza en dos planos, manteniendo la simetría bilateral (Fig. 19). La puerta de acceso, central, se continúa en la parte superior con una ventana rematada en arco de

medio punto y este mismo diseño se mantiene en las dos pequeñas ventanas que flanquean la puerta. Sobre ellas se han ubicado dos faroles de diseño colonial. El frontispicio, de líneas curvas quebradas, remata en una cruz de hierro forjado. El diseño exterior se continúa en el interior, integrando los arcos de medio punto.

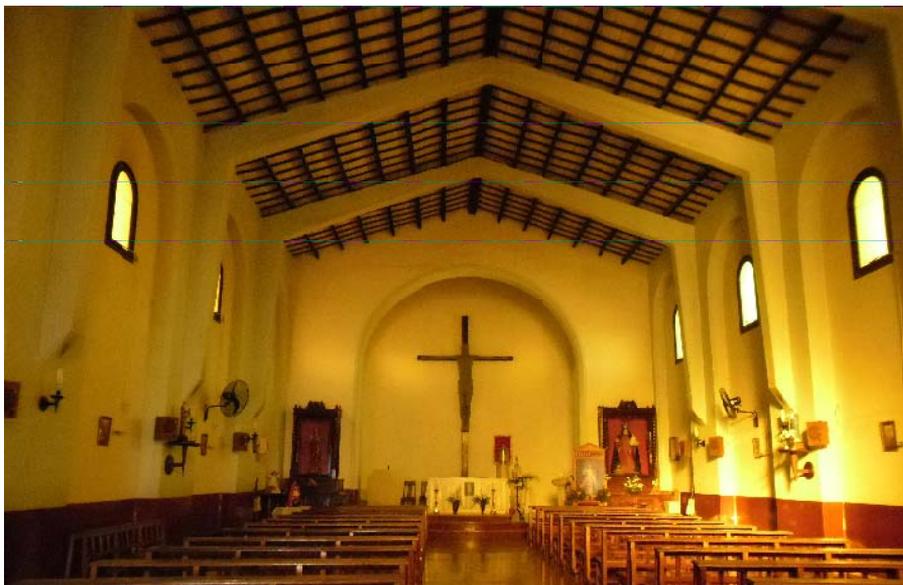
Fig. 20. Iglesia de Nuestra Señora del Rosario. Interior de la nave.

El interior de la única nave presenta un diseño sencillo y austero (Fig. 20). En la cabecera, una arcada central define una profundidad en el muro, enmarcando la gran cruz ubicada detrás del altar. Las ventanas terminadas en arco de medio punto se suceden a lo largo de los muros laterales, disposición que continúa la simetría bilateral que rige todo el diseño interior. Aparecen rodeadas también por arcadas en desnivel. Cada módulo en que aparecen

divididos los muros laterales se encuentra definido por la continuación de las cabreadas en arco apuntado, correspondientes a la cubierta a dos aguas, que descienden desde el cielorraso. A cada lado del altar se encuentran ubicadas dos vitrinas que contienen las imágenes de la Virgen del Rosario, a la derecha, y del Sagrado Corazón de Jesús, a la izquierda. Los bancos se encuentran dispuestos longitudinalmente en dos sectores, dejando libre un único corredor central. Un púlpito de mampostería se ubica en el lado izquierdo de la cabecera de la nave, en oposición al reclinatorio y la pila bautismal, en el lado derecho, completando la simetría del conjunto.

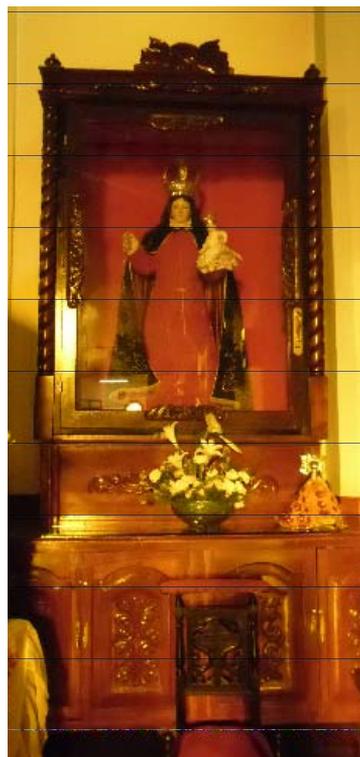
La pieza más destacada del patrimonio de esta iglesia es posiblemente la imagen patronal de la Virgen del Rosario, ubicada en la vitrina derecha, en la cabecera de la nave. La figura de la Virgen aparece de pie, con el Santo Rosario en su mano derecha y sosteniendo al Niño

en su brazo izquierdo (Figs. 21). Ambos portan corona de alpaca cincelada. Si bien se trata de una imagen de vestir, de acuerdo con lo informado por el P. Carrale, la escultura presenta talla de cuerpo entero, apenas esbozado (no se trata de estructura de candelero). Lleva peluca y está vestida con túnica roja y manto negro, ambos de terciopelo. El Niño está vestido con túnica blanca, acordonada en la cintura. Se desconocen el autor y la data. Según consta en Guía Eclesiástica s/f, de la Biblioteca de la Iglesia San Francisco: «La imagen fue donada por la Sra. Urbana Saravia Galmetti en mayo de 1997, se recibió en carácter de donación proveniente de la Basílica Nacional de Luján, Pcia. de Buenos Aires, el manto que actualmente viste la imagen, que cubrió a la histórica por un año».

Fig. 21. Imagen de la Virgen del Rosario ubicada en la vitrina derecha, en el interior de la nave de la iglesia.

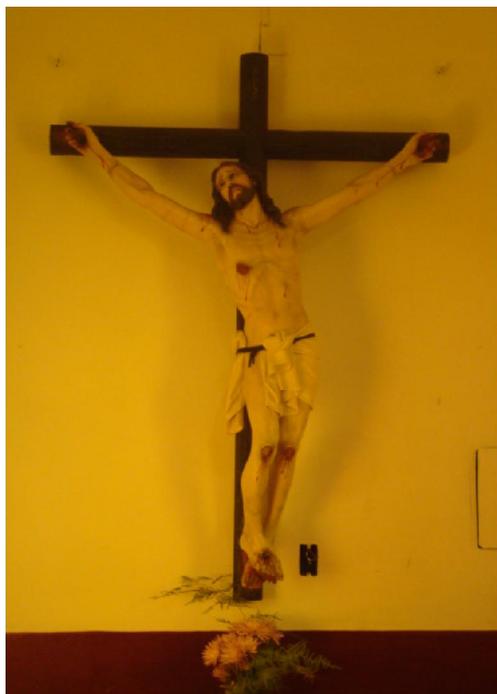
La imaginería de esta iglesia es de procedencia diversa. Se trata de figuras que, habiendo sido donadas por los fieles en distintos momentos de la historia parroquial (sin haber quedado ningún registro escrito), han pasado a integrar el patrimonio mueble de la iglesia y son exhibidas actualmente en la nave o en la secretaría parroquial para su veneración. Podemos destacar entre ellas una imagen de tres clavos de Cristo en agonía (Fig. 22), con la cabeza inclinada hacia la derecha, de tratamiento naturalista. Es una figura de policromía convencional pero expresiva; el encarnado subraya las llagas del costado, los clavos y las rodillas. El paño de pureza, sujeto por un cordón, envuelve el cuerpo y cae con pliegues en la parte delantera.

Fig. 22. Cristo en agonía.

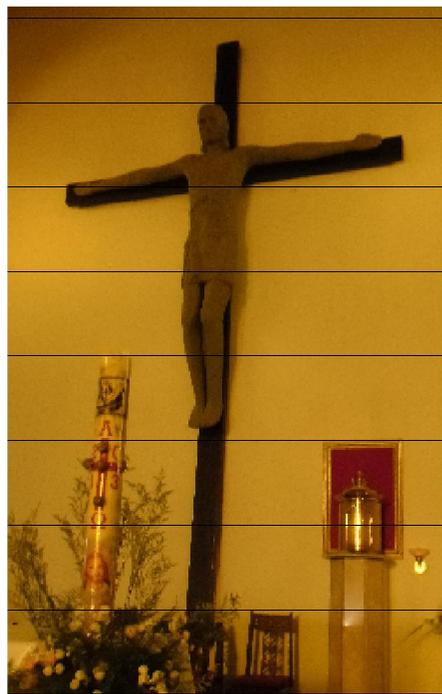
La nave de la iglesia es presidida por una gran imagen de Cristo de cuatro clavos (Fig. 23), si bien estos no aparecen representados en la escultura. Sujeta sobre una cruz de madera, la imagen presenta factura moderna, con rasgos faciales geometrizados, del mismo modo que el resto del cuerpo. Según entrevista realizada a personal de secretaría parroquial, se

trataría de una talla en piedra, aunque puede apreciarse en la obra la terminación con patina uniforme de cemento. No presenta encarnado. La altura máxima de esta cruz es de 5,50 m y la del Cristo, de 3 m.

Fig. 23. Cristo de cuatro clavos.
