## Fotogrametría digital terrestre para la documentación patrimonial: el caso del museo de ciencias naturales

Terrestrial digital photogrammetry for heritage documentation: the case of the museum of natural sciences

### Artículos científicos

### Caso de estudio: Pabellón Centenario

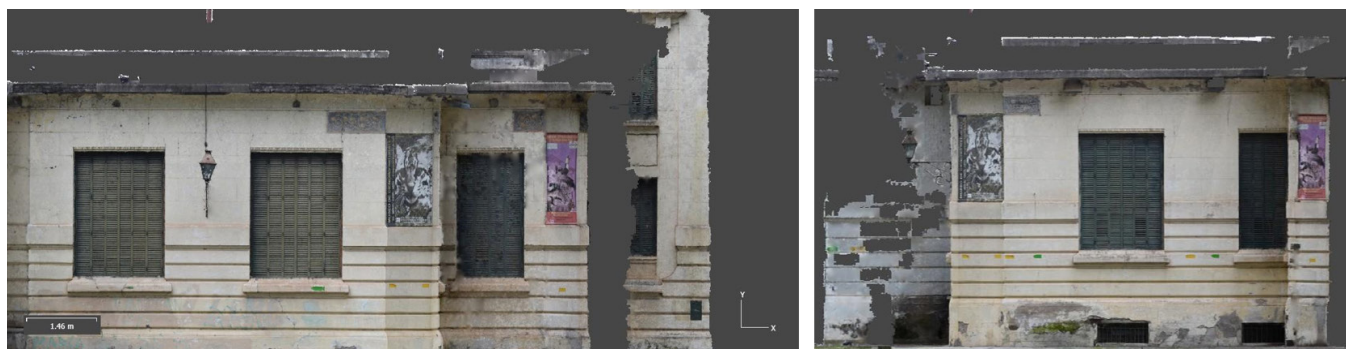
Figura 4.  
(a) Izquierda y (b)  
derecha: Ortofoto  
elevación oeste.

Además de la nube de puntos densa, la obtención de ortofotografías rectificadas constituye uno de los resultados de mayor valor para la preservación patrimonial. A diferencia de una fotografía convencional, la ortofoto elimina las distorsiones ópticas y los efectos de perspectiva, generando una proyección paralela. Las ventajas identificadas son:

- **Dimensiones generales:** Permite realizar mediciones lineales y de superficie sobre el plano de fachada con precisión milimétrica, facilitando la exportación a sistemas CAD para la confección de planos conforme a la realidad.
- **Mapeo de patologías:** La alta resolución de la imagen rectificada (producida a partir del sensor de 24,2 MP) permite visualizar con nitidez fisuras, eflorescencias y desprendimientos, sirviendo como base para un pliego de intervención técnica.

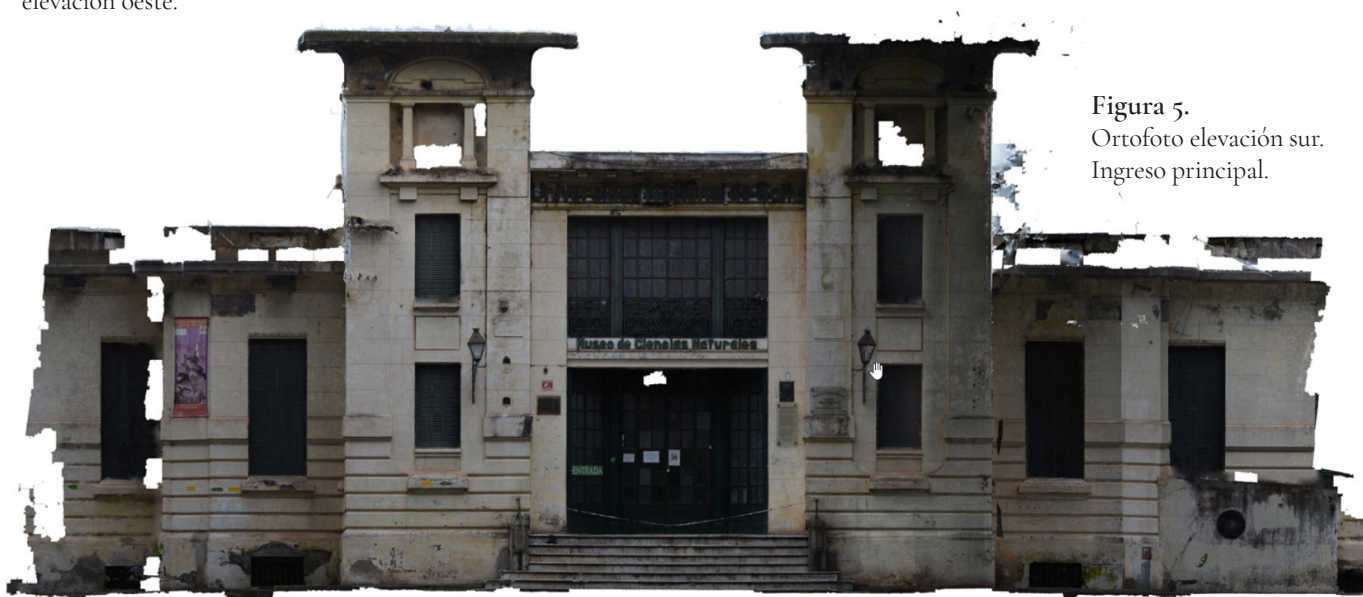
Figura 5.  
Ortofoto elevación sur.  
Ingreso principal.

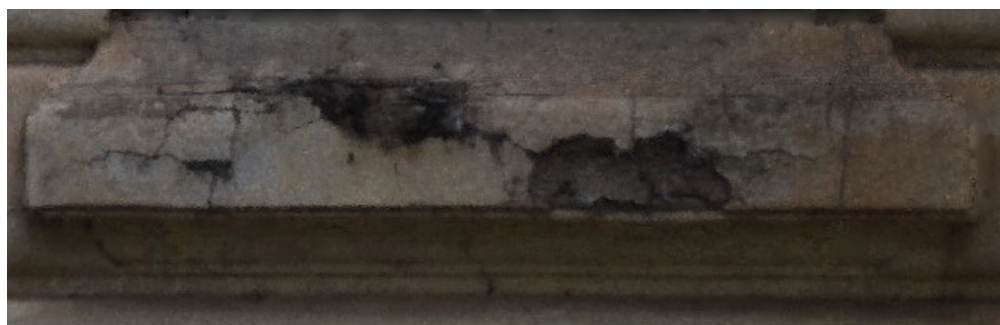
Figura 6.  
Ortofoto elevación sur.  
Detalle de patologías.

En los modelos texturizados y en las fotografías ortorrectificadas de ambos escenarios, la calidad y precisión obtenidas resultan aptas para realizar un mapeo de daños preliminar, identificando fisuras y grietas claramente visibles, humedades y desprendimientos superficiales. La ortofoto del ingreso principal (Escenario B) permite además medir directamente elementos ornamentales a escala hasta aproximadamente 4 metros de altura (menos de la mitad de la altura total de la fachada sur), aspecto de particular valor para la planificación de intervenciones de restauración.
